Wasserschadenbeseitigung. Trocknung mit System.

Wasserschäden.

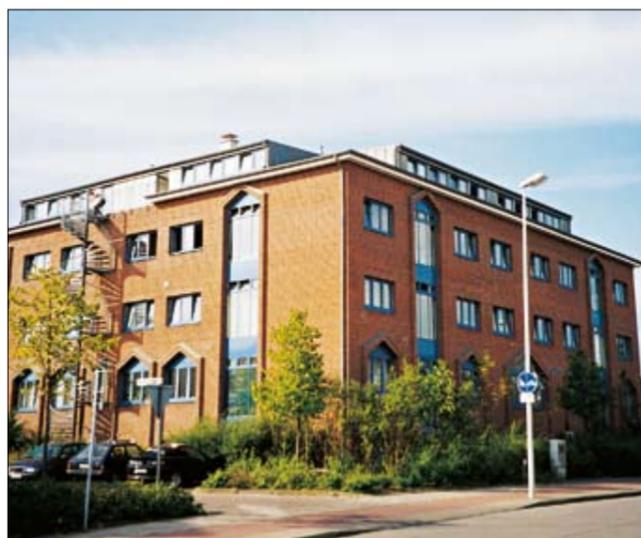
Trocknung eines Operationszentrums in Kiel im kombinierten Saug-Druck-Verfahren zur Einhaltung höchster hygienischer Vorgaben.

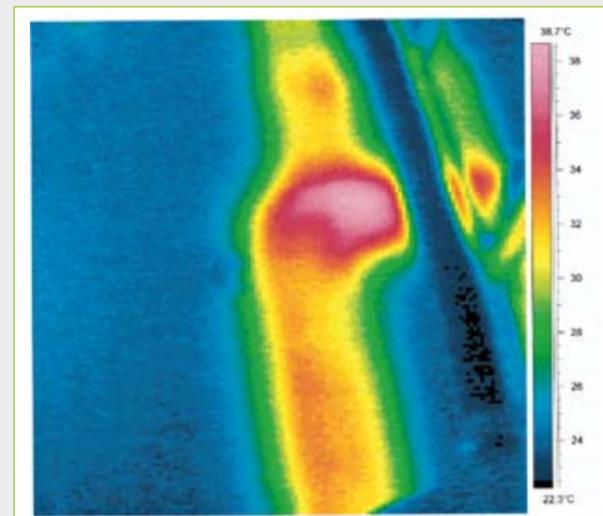
Bild einer Heizungsleckage (Thermografiebild)

Leckagen im Heizungssystem, in der Fußbodenheizung oder in Kalt- oder Warmwasserleitungen lassen sich unter Einsatz modernster Meß- und Ortungsmethoden schnell und zuverlässig ermitteln.

Durch den kombinierten Einsatz von Geräten zur Rohrverlaufsbestimmung, elektro-akustischen Horchgeräten und modernen Infrarot-Thermografie-Systemen ist eine Leckage schnell und punktgenau lokalisierbar.

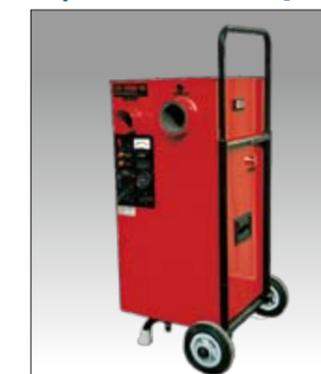
Superleise Trocknungssysteme.

Doch damit ist nun Schluß: Wir setzen ein innovatives Gerätesystem ein: Bestanden bisherige Trocknungsanlagen aus 2 getrennten Komponenten (Entfeuchtungseinheit und Turbine) so setzen wir ein neuartiges Trocknungssystem ein, daß aus lediglich einer geräuschgekapselfter Einheit besteht.

Neben kürzeren Trocknungszeiten durch optimale Wärmenutzung und minimalem Platzbedarf zeichnen sich diese Systeme vor allem durch eines aus: Flüsterleiser Betrieb mit einem Schallpegel in Wohnräumen von nur noch 43-52 dB(A), je nach eingesetztem System.
