## Leckageortung.

### Zerstörungsfreie Leckortung mit System.

Kiel | Hamburg | Lübeck | Oldenburg | Flensburg | Heide **Leckageortung im Fokus**

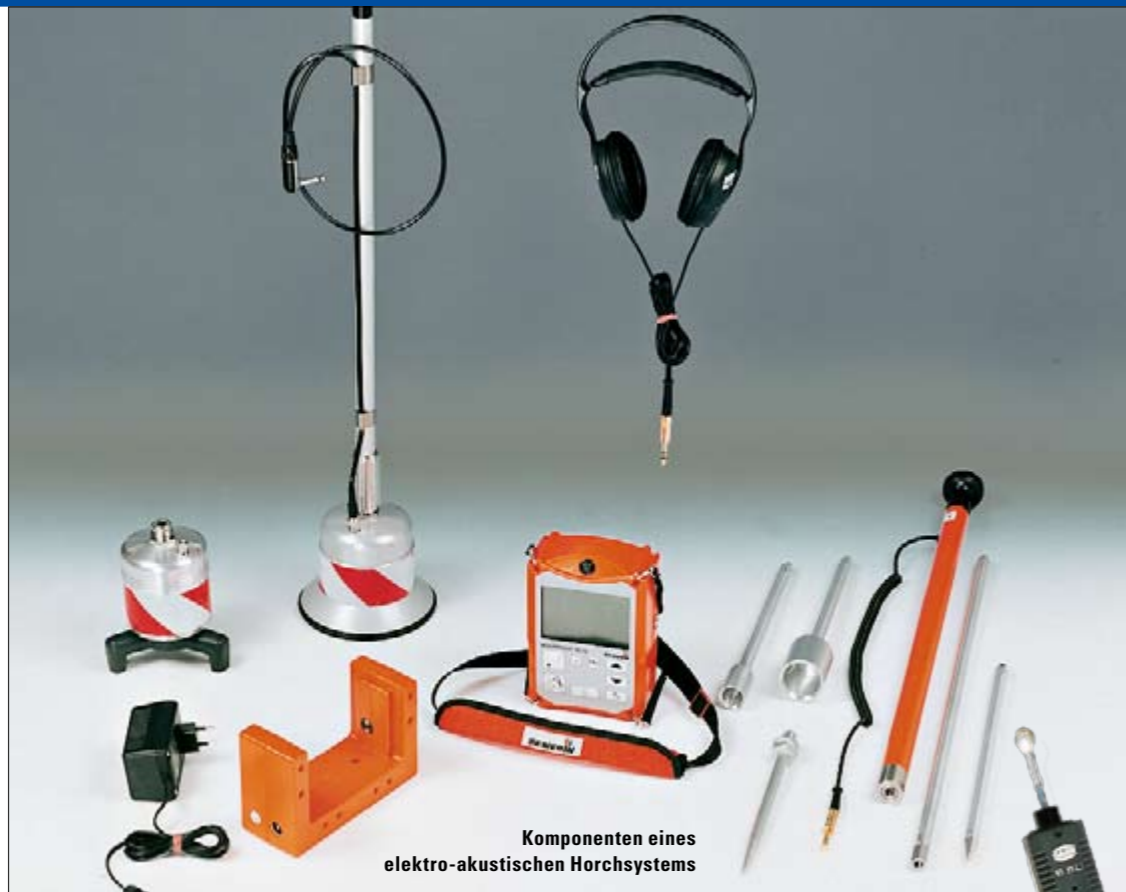
Komponenten eines elektro-akustischen Horchsystems

Diese Ortungsmethode macht sich die Eigenschaft des aus der Rohrleitung tretenden Wassers zunutze, das Rohr in Schwingungen zu versetzen und dabei am Leckort ein Geräusch abzugeben.

Das Geräusch verbreitet sich entlang des Rohres und überträgt sich auf angrenzende Bauteile, wie z. B. Estrich oder Mauerwerk. Hochleistungsmikrofone verstärken die Geräusche und anhand ihrer Intensität kann der erfahrene und geschulte Spezialist die Leckage punktgenau orten.

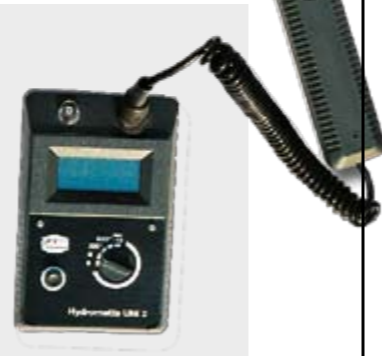
Gann Hydromette mit Aktiv-Elektrode B 60 zur Feuchtemessung

Die Messung der Feuchtigkeitsverteilung gibt dem VEMA-Leckortungsspezialisten einen ersten Eindruck von der Situation vor Ort.

Hierzu werden hochsensible Feuchtemeßgeräte eingesetzt, mit denen zerstörungsfrei Feuchtigkeit in Bauteilen aller Art aufgespürt werden kann. Der Meßfühler erzeugt ein konzentriertes Hochfrequenzfeld, mit dem die Feuchtigkeitsverteilung in Wänden, Decken und Fußböden berührungslos bis zu einer Eindringtiefe von 120 mm erkundet werden kann.

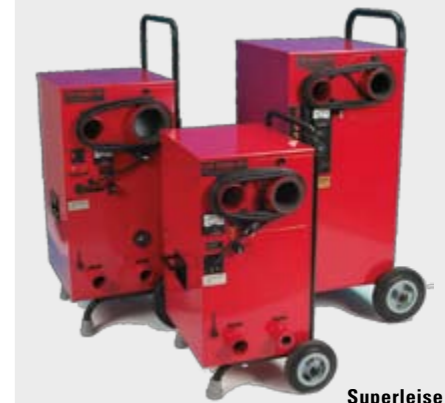
Ein innovatives Gerätesystem, daß aus lediglich einer geräuschgekapselften Einheit besteht. Neben kürzeren Trocknungszeiten und minimalem Platzbedarf zeichnen sich diese Systeme vor allem durch einen flüsterleisen Betrieb mit einem Schallpegel in Wohnräumen von nur noch 43-52 dB(A), aus.

Superleise Trocknungssysteme
